## Технология трехмерного лазерного сканирования как средство обеспечения безопасности объектов спортивной инфраструктуры

**ДЛЯ ЦИТИРОВАНИЯ:** Гура Д.А., Беспятчук Д.А., Самарин С.В., Кирюникова Н.М., Лесовая Э.Д. Технология трехмерного лазерного сканирования как средство обеспечения безопасности объектов спортивной инфраструктуры // Нанотехнологии в строительстве. – 2021. – Том 13, № 4. – С. 259–263. – DOI: 10.15828/2075-8545-2021-13-4-259-263.

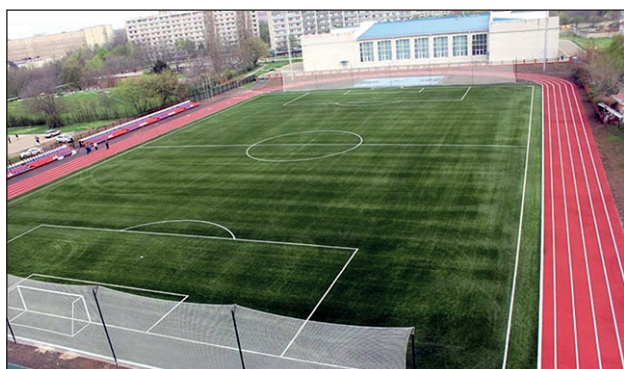
Рис. 1. Легкоатлетический стадион Кубанского государственного технологического университета

Для проверки безопасности беговых дорожек был выбран легкоатлетический стадион Кубанского государственного технологического университета (КубГТУ), находящийся по адресу: г. Краснодар, ул. Московская, д. 2. Фотография стадиона представлена на рис. 1.

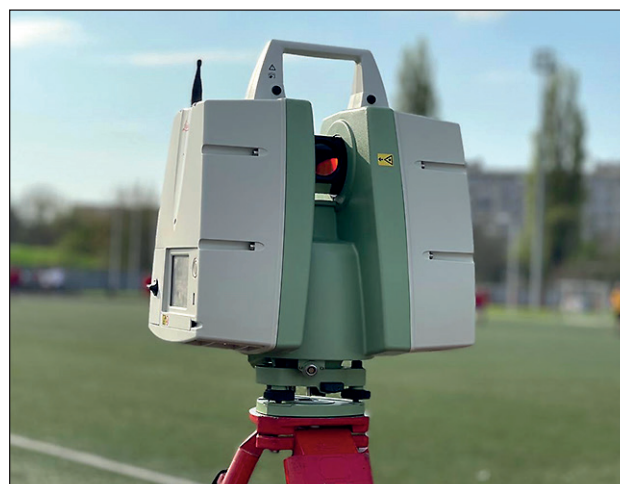
Сканирование проводилось лазерным сканером «Leica ScanStation C10». Фотография используемого сканера представлена на рис. 2.

Рис. 2. Лазерный сканер «Leica ScanStation C10»

При сканировании стадиона Кубанского государственного технологического университета научно-исследовательской группой была задана дискретность 10x10 см, выдержка – 64 с., разрешение

1920x1920 пикселей, область охвата сканирования составляла 360x270°, сканирование производилось с 6 станций. После проведения сканирования облако точек было загружено в программное обеспечение «Leica Cyclone» для дальнейшей отрисовки объектов.
